- 제322회 서구의회 제1차 정례회 회기 중 사회도시위원회 -

현장방문 활동 결과보고

광주광역시 서구의회
[사회도시위원회]

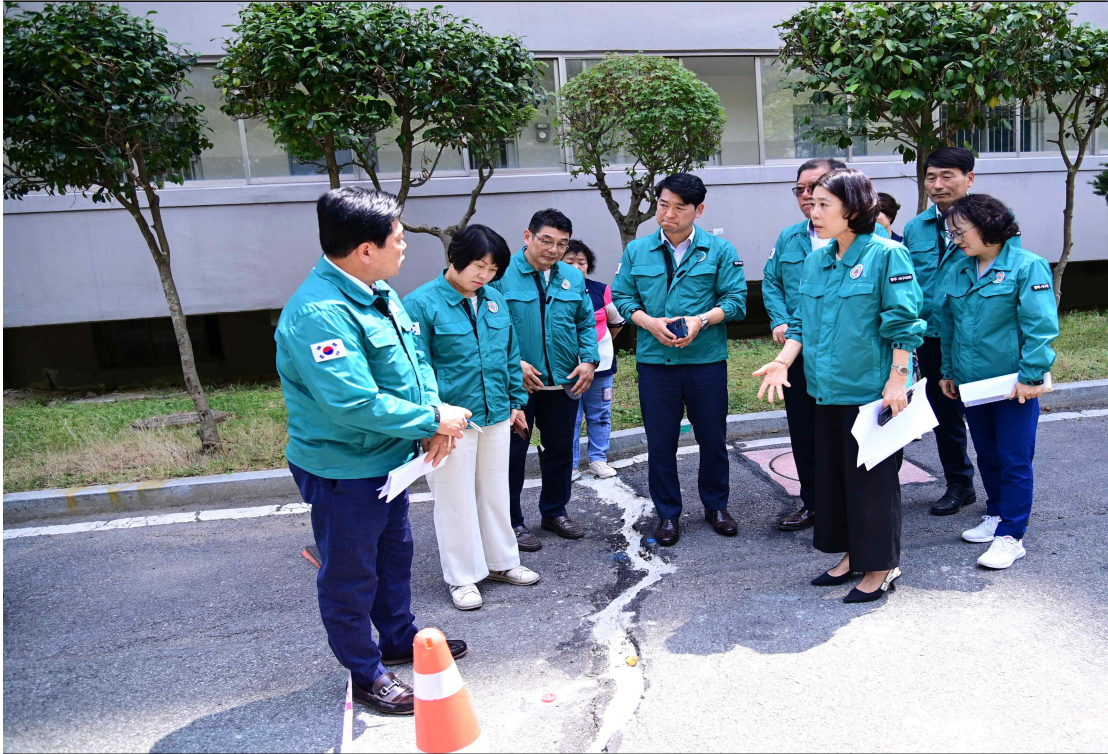
금호동 아파트 지반침하 현장

방 문 지	처리요구 및 참고사항
<p>금호동 지반침하 아파트</p>	<ul style="list-style-type: none"> <input type="checkbox"/> 계측기 관측 수치 관련 지적 <ul style="list-style-type: none"> - 계측기 3EA 설치(6월 11일)되었으나 2주 후에 결과 나옴에 따라 수치 확인 불가 - 계측기 성능 및 작동원리 불분명...계측 결과 신뢰도 의문 <input type="checkbox"/> 계측기 설치된 곳 외에 지반침하 상당수 발견 <ul style="list-style-type: none"> - 관리소장에 따르면 매주 0.002mm 이격, 하부 30cm 침하 <input type="checkbox"/> 아파트 벽 크랙 이격 계측기 설치 필요성 제기 <input type="checkbox"/> 市 소관 상임위원회에서 현장 방문 및 대책 마련 촉구해야 함. <input type="checkbox"/> 요구사항 <ul style="list-style-type: none"> - 계측 방법·결과 사회도시위원회 공유 - 지하철공사 상수도 파열(3차례)의 원인 및 유실량 현황, 조치 사항에 대해 광주시상수도본부에 자료 요구 - 지반 침하 등 주요 원인인 지하철 공사의 시행사(도시철도공사)에서 적극적으로 원인 규명 및 해결에 나서도록 강력한 요구 (사회도시위원회 등 입회하여 시추조사...정확한 지반침하 원인 파악) - 광주광역시에 지반침하 발생한 지하철 공사 구간 안전진단 촉구 - 지하철 공사 현황판 미비(공사기간 미표시 등)에 대한 조치 요구 <p>※서구청 담당 부서는 위의 사항들을 책임 주체인 市에 전달하여 조속한 처리가 될 수 있도록 추진 바람</p>
<p>풍암동 금당산 옹벽 (풍암동 1156 일대)</p>	<ul style="list-style-type: none"> <input type="checkbox"/> 풍암동 금당산 옹벽 벽화 및 담쟁이덩굴 구조물 관련 지적 <ul style="list-style-type: none"> - 벽화옹벽 간격이 좁아 덩굴이 벽화를 덮어버림에 따라 매년 관리 비용이 추가적으로 지출되고 있음 - 덩굴 유도 구조물 부식 우려, 조형물 안 목재 썩는 문제 발생 <input type="checkbox"/> 요구사항 <ul style="list-style-type: none"> - 덩굴이 벽화를 덮는 문제 해결방안 마련 - 옹벽 청소, 유지관리 방안 및 덩굴 없는 빈 공간의 활용 계획 마련 - 부식 발생·우려 있는 조형물 유지관리 계획 마련 및 보수 (4천여만원 예산 '식물유도조형물', 재구실 못하므로 방안 강구 및 보고)

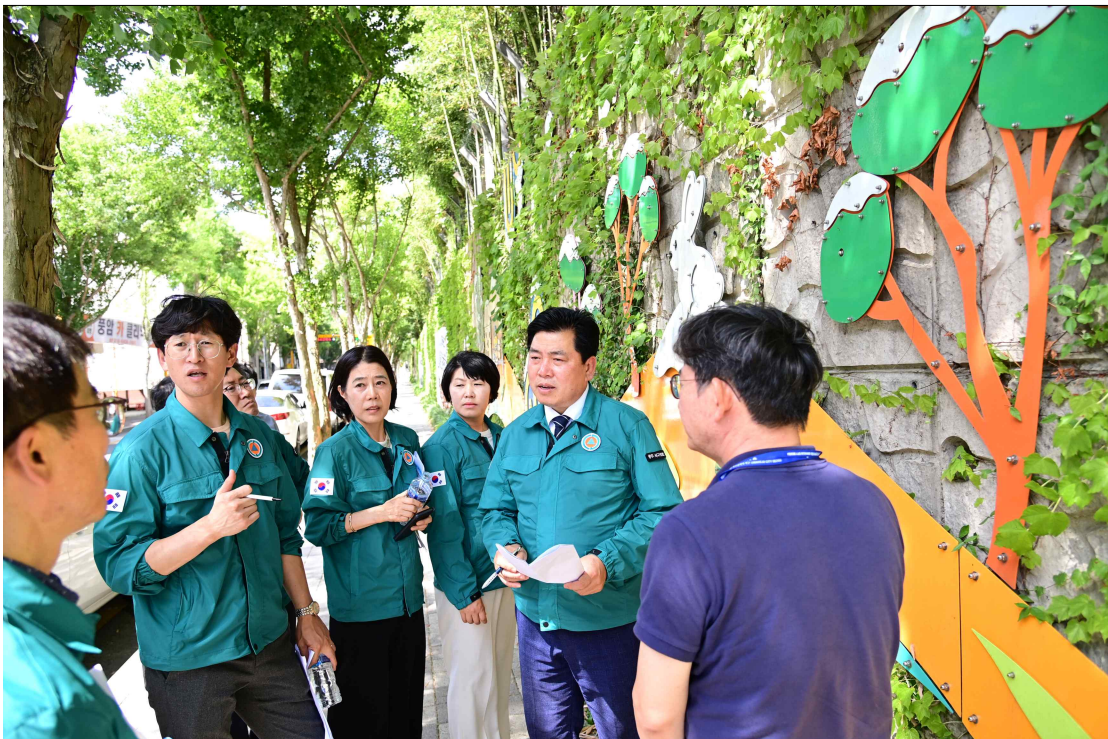
풍암동 금당산 응벽
